LA RIVISTA DEL RESTAURO

Un anno a L'Aquila

Un anno a L'Aquila Professionisti volontari impegnati in interventi specialistici in emergenza

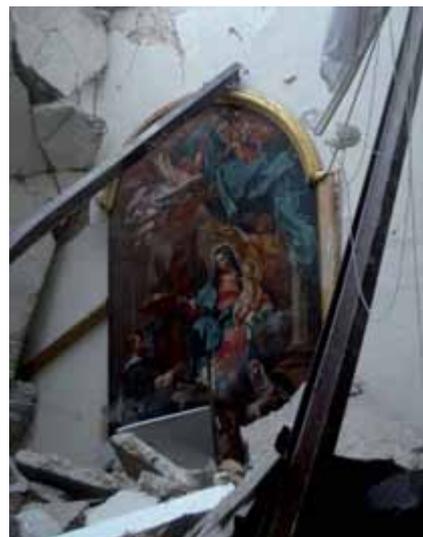
Fig. 1 - Estrema difficoltà nel pianificare il recupero delle opere mobili.

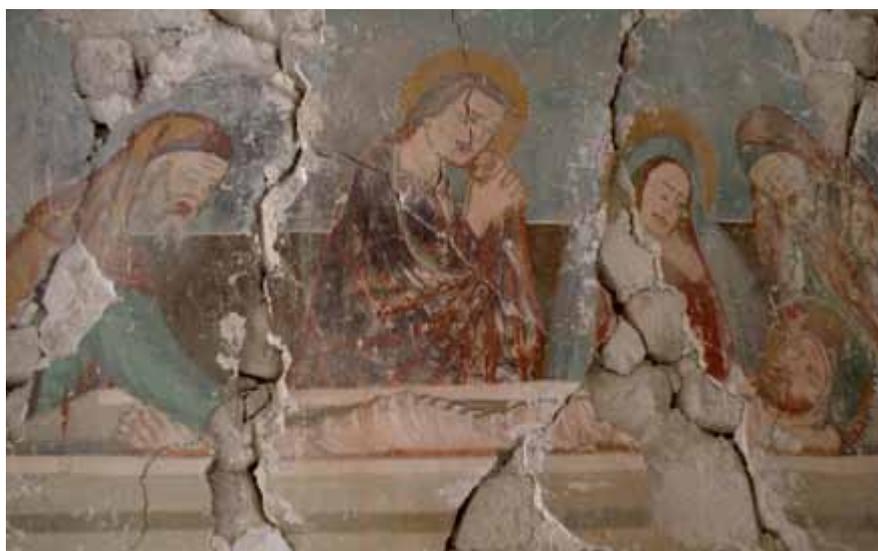
Fig. 2 - Particolare di un dipinto murale lesionato.

e, nonostante la preparazione e l'esperienza, è stato impossibile non rimanere emotivamente coinvolti, osservando le conseguenze di un evento che ha portato devastazioni e perdite. Entrare per la prima volta in un edificio dopo un terremoto vuol dire fotografare l'attimo, percepire attraverso gli sconvolgimenti l'intensità stessa delle scosse (figg. 1, 2, 3, 4).

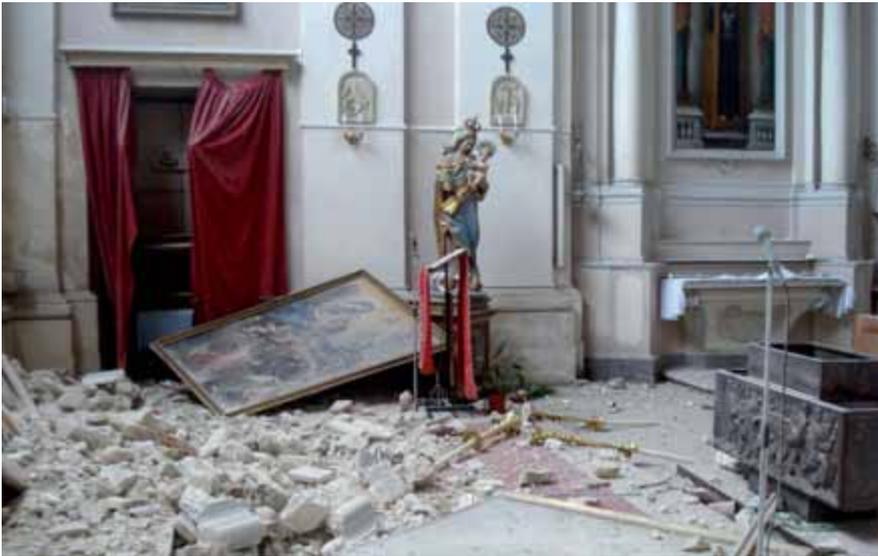
Fig. 3 - Primo sopralluogo utile per definire le modalità d'intervento.

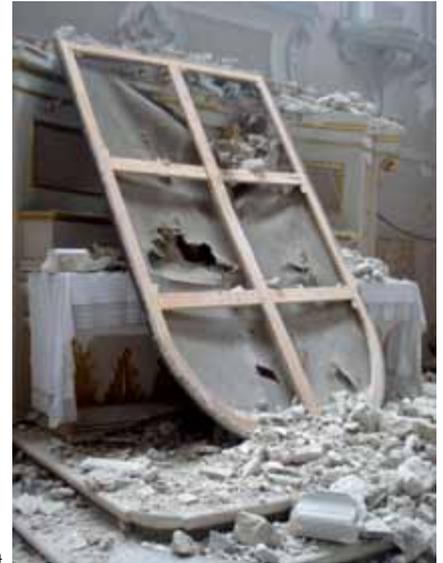
Fig. 4 - Dal sopralluogo si pianifica il recupero delle opere mobili.

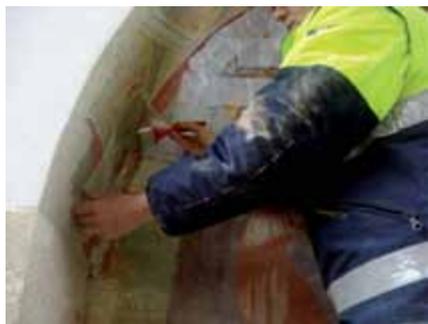
5 *Fig. 5 - Pronto intervento di velinatura su dipinti murali lesionati.*

Ovviamente, laddove necessario si è anche proceduto ad interventi di tipo conservativo, quali velature degli affreschi, consolidamenti (figg. 5, 6, 7, 8).

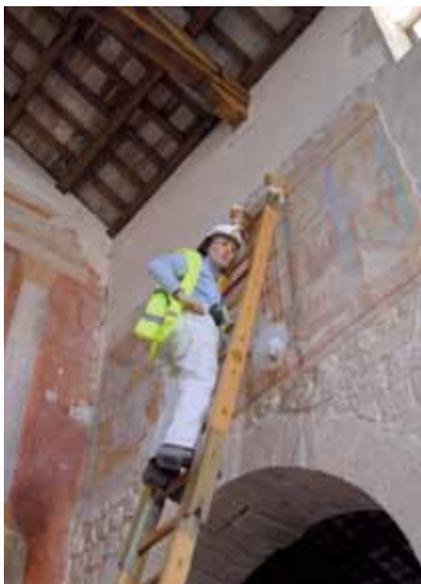
6 *Fig. 6 - Prima fase di messa in sicurezza su dipinti murali.*

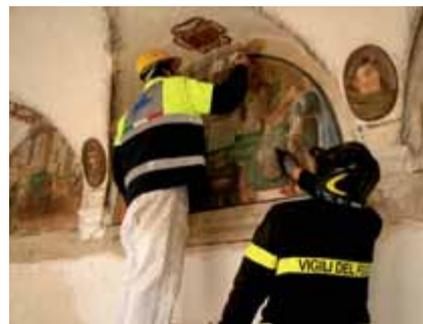
7 *Fig. 7 - Collaborazione con i Vigili del Fuoco durante le fasi di pronto intervento di velatura con Paraloid® ed acetone.*

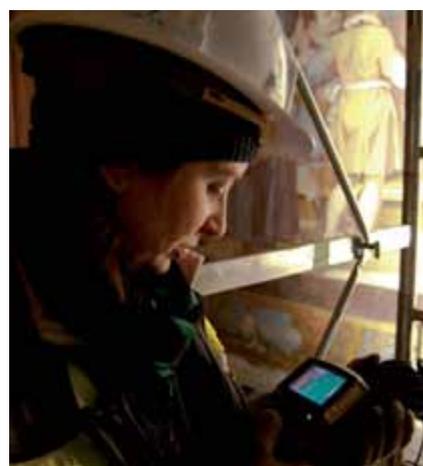
8 *Fig. 8 - Il tecnico termografico ci affianca nel determinare lo stato conservativo delle opere immobili.*

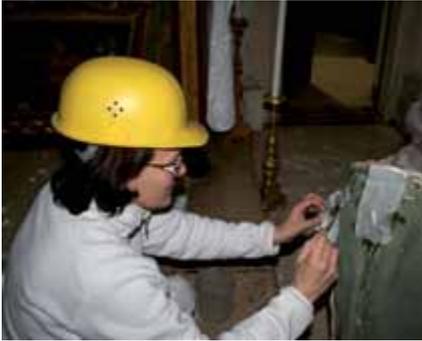
9 Fig. 9 - È frequente la necessità di un pronto intervento immediato.

È d'obbligo evidenziare le differenze tra un pronto intervento su un bene mobile ed uno immobile; i primi sono soggetti ad un trauma immediato che determina il danno maggiore ed in questo caso il recupero è attivabile in breve tempo e la rapidità dell'intervento riesce a limitare di molto l'aggravarsi dello stato di conservazione che potrebbe derivare dal variare dagli agenti atmosferici che condizionano notevolmente sia il recupero che lo stato conservativo (fig. 9).

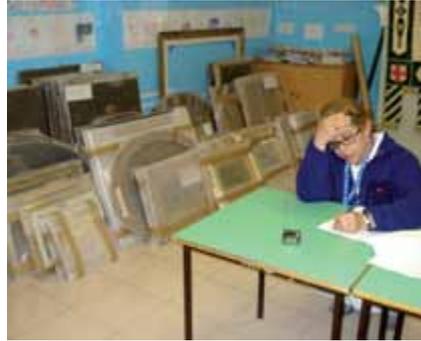
11 Fig. 11 - La necessaria e attenta schedatura e catalogazione dell'opere mobili recuperate.

In questi casi, i restauratori collaborano necessariamente con i vigili del fuoco, che con azioni spesso al limite dell'eroismo estraggono le opere che vengono immediatamente imballate con pluri-ball (fig. 10), per assicurare l'impermeabilità e l'utilizzabilità in qualunque condizione climatica, dopo essere stata ripulite dalla polvere e dai residui, e ricoverate in depositi organizzati (fig. 11), dove vengono imballate in modo definitivo con della carta traspirante.

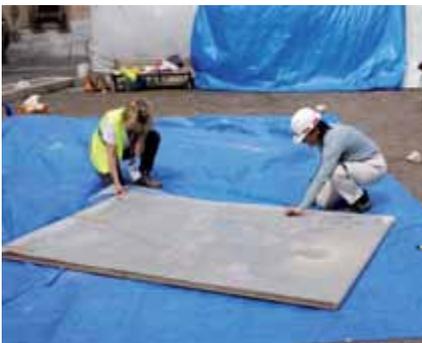
10 Fig. 10 - Imballaggio provvisorio utile al trasporto.

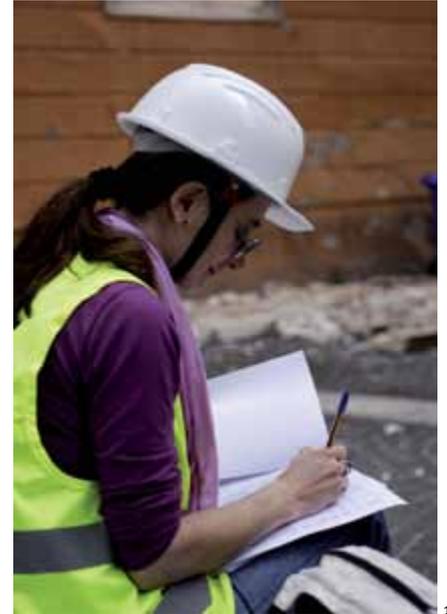
12 Fig. 12 - Le operazioni di schedatura diventano in molti casi l'unico documento identificativo dell'opera recuperata.

Nasce in questo frangente la necessità di un'attenta schedatura, che diventerà in molti casi l'unica memoria storica dell'opera (fig. 12).

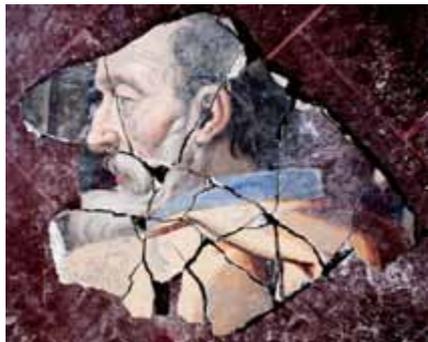
13 Fig. 13 - Un'attenta e delicata operazione di recupero può essere determinante per il futuro restauro.

Uno dei cantieri d'intervento è stata la chiesa trecentesca di San Silvestro a L'Aquila (figg. 13, 14), dove si rendeva necessaria la raccolta dei frammenti degli affreschi di Giulio Romano Bandeschini nella Cappella Branconio, i frammenti provenienti dall'abside, dalla volta, dall'altare e da altre parti della chiesa.

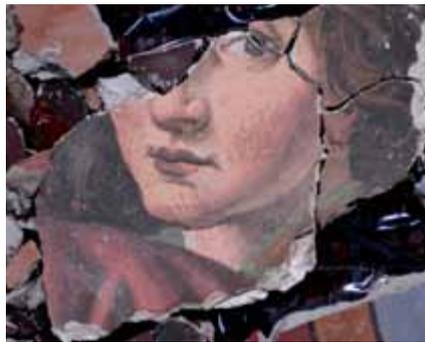
14 Fig. 14 - Per una corretta catalogazione dei frammenti viene utilizzata una documentazione fotografica e cartacea.

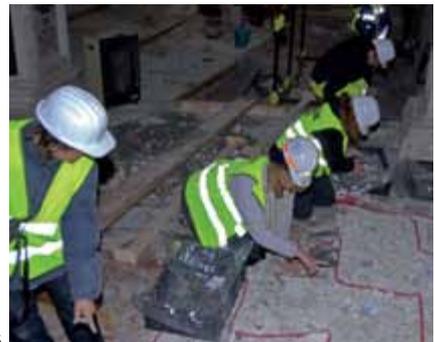
15 Fig. 15 - Delicata operazione del recupero dei frammenti di dipinti murali a terra.

Ciò ha consentito un lavoro meticoloso di raccolta e selezione dei frammenti, con esatto rilevamento dell'area di raccolta per mezzo di una griglia quadrettata appositamente realizzata. La struttura di sicurezza si è rivelata utile anche in seguito quando, una volta terminata l'operazione, è stata utilizzata come deposito mobile per le cassette di frammenti. Nel corso dell'intervento si sono verificate due scosse sismiche, ed in particolare quella del 15 dicembre alle 13,35 del pomeriggio ha indotto, su suggerimento degli stessi vigili del fuoco presenti alle operazioni, ad accelerare la messa in sicurezza degli apparati decorativi ancora "in situ" nelle zone a maggiore rischio di caduta (fig. 15).
